1° Ricognizione : **Strada Provinciale n. 22 Leontina**

2° Ricognizione : Strada Provinciale n.137 S.Leo-Novafeltria

3° Ricognizione : Strada Provinciale n. 89 Chiesanuova-S.Leo

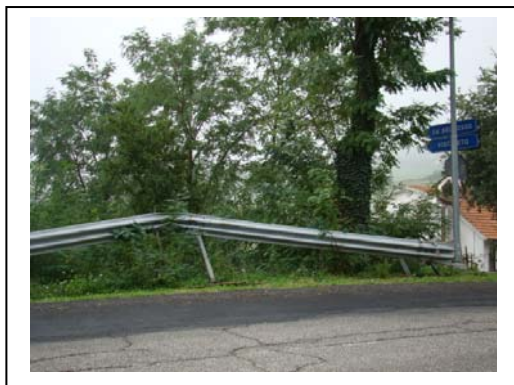
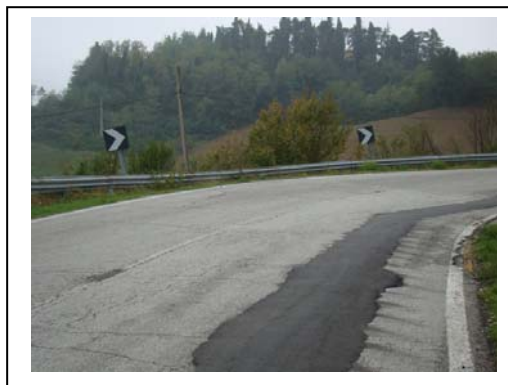
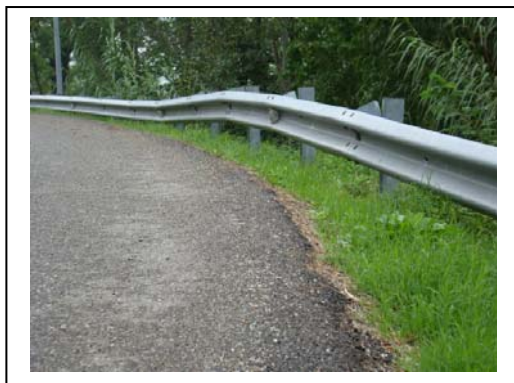
Percorso la S.P. 22 “Leontina” da Pietracuta a San Leo abbiamo innanzitutto rilevato lo stato dei guardrail seriamente danneggiati in diversi punti. Queste barriere importantissime che devono impedire l’uscita di strada degli automezzi lungo le scarpate collinari devono avere un’altezza minima rispetto al suolo stradale non inferiore ai 65 cm, ma a causa sia degli abbassamenti dei rilevati che delle ricariche successive delle pavimentazioni non ci sembrano a norma e comunque a nostro parere non offrirebbero un’adeguata sicurezza e capacità di contenimento degli eventuali veicoli collidenti, tenuto conto che questa strada è percorsa da numerosi autobus sia di linea che non, e da una moltitudine di camper. Inoltre, teremo quindi alla Provincia di Rimini la richiesta di adeguamento delle barriere di sicurezza alle norme attuali (D.M. Infrastrutture e Trasporti 21 giugno 2004 e normativa UNI EN 1317) anche in base a criteri di rischio e protezione di punti singolari (pile-spalle di sovrappassi, cuspidi, inizio-fine tratti di guardrail laterale, ecc.). Questi sono i ns. rilievi fotografici dei guardrail :

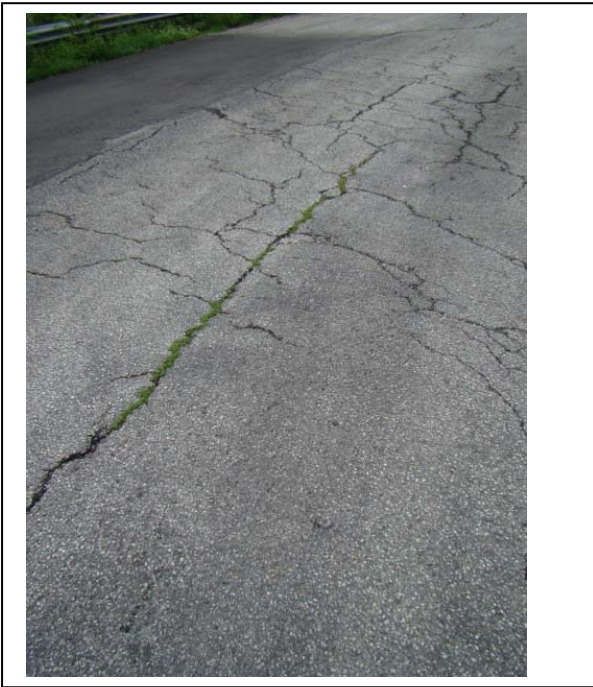
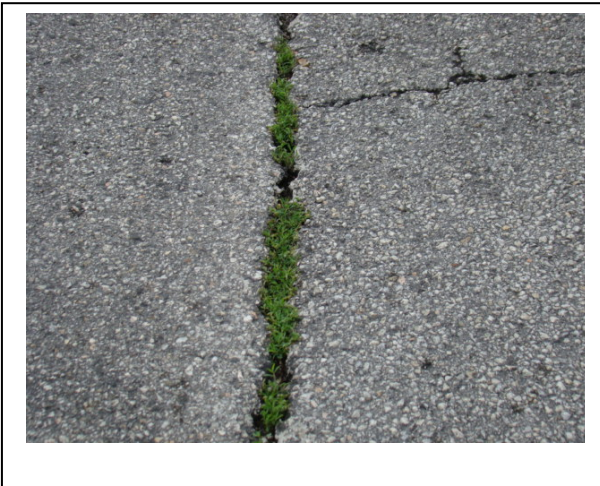
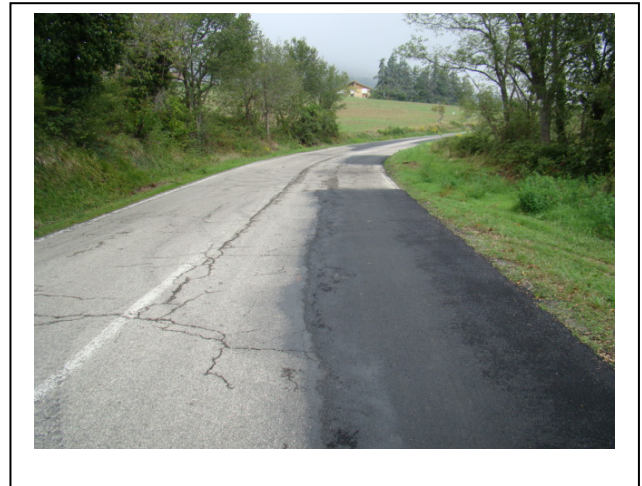
Questo è un estratto del report fotografico del manto stradale :

La S.P. n.22 presenta anche dei cedimenti dovuti alla normale instabilità del suolo che con le alte temperature superficiali dell'asfalto di questa estate hanno dato luogo a numerose fessurazioni del binder (asfalto). La rigogliosa germinazione di erba lungo queste crepe è certamente indice di un sottofondo stradale mal realizzato o vetusto: le precipitazioni atmosferiche e l'abbassamento delle temperature tipiche della stagione invernale con l'arrivo quindi della neve e la formazione del ghiaccio aggraveranno sicuramente la situazione e quei numerosi rattoppamenti del binder che sono stati fatti recentemente avranno certamente vita corta.

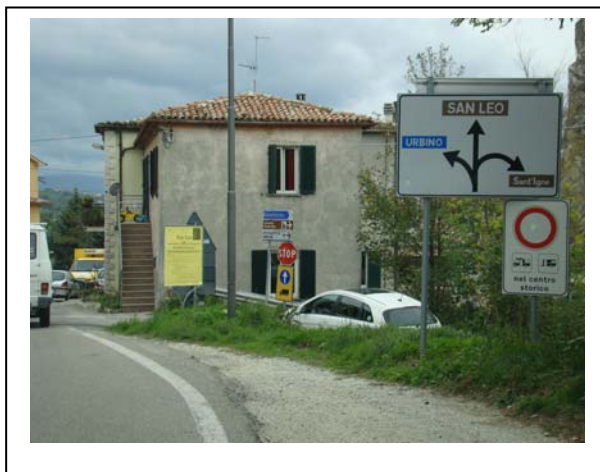
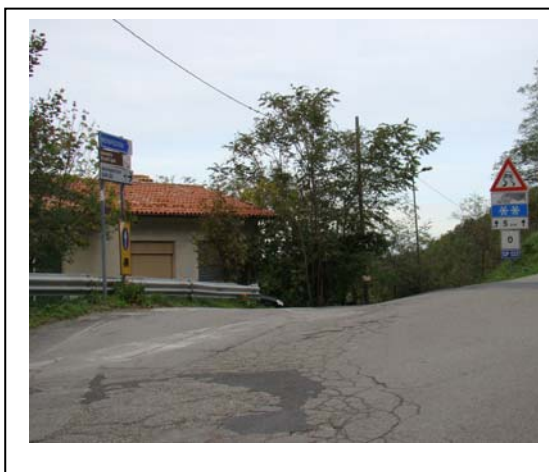
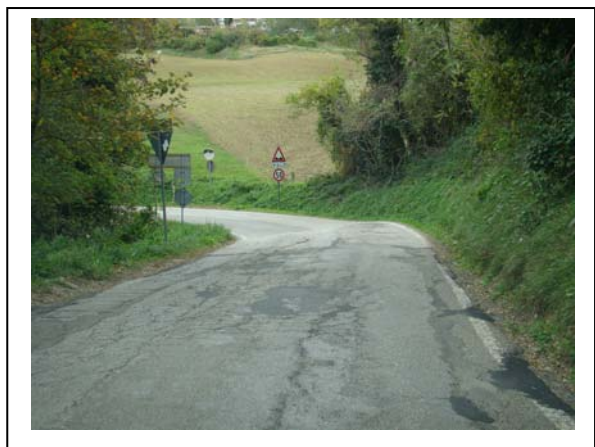
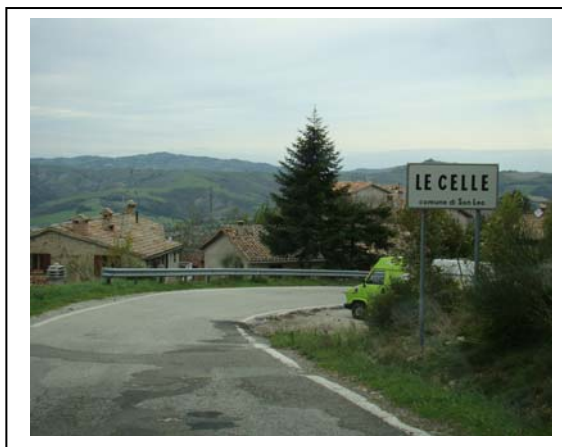
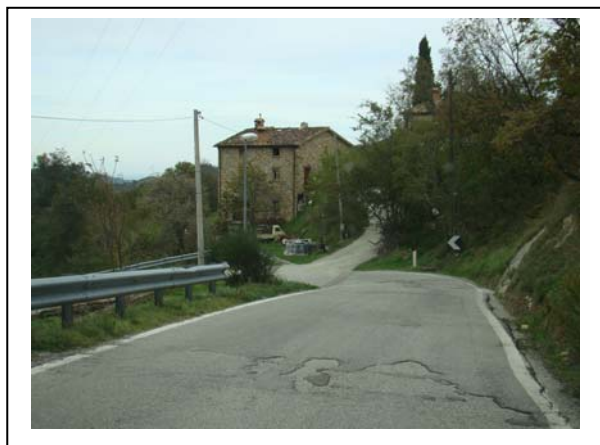
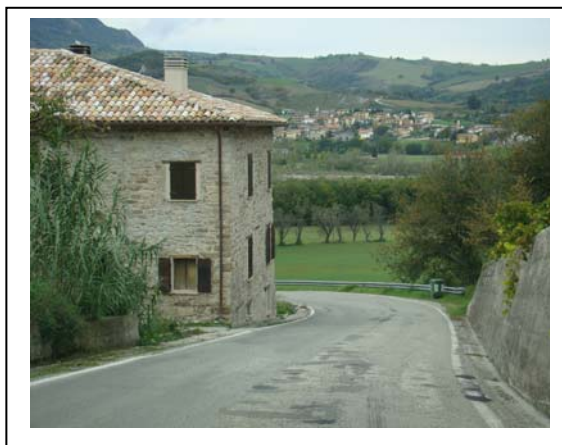
Report fotografico :

Questa è una strada percorsa da autobus di linea che offrono un importante servizio anche agli studenti. In questo caso le fotografie scattate sono molto eloquenti nel descrivere il forte dissesto della strada che genera un ondeggiamento degli autobus e la scarsa visibilità che determina un alto rischio di collisione frontale tra automezzi. Solo l'indiscussa professionalità e capacità degli autisti di questi mezzi di trasporto pubblico ha evitato sinora gravi incidenti.

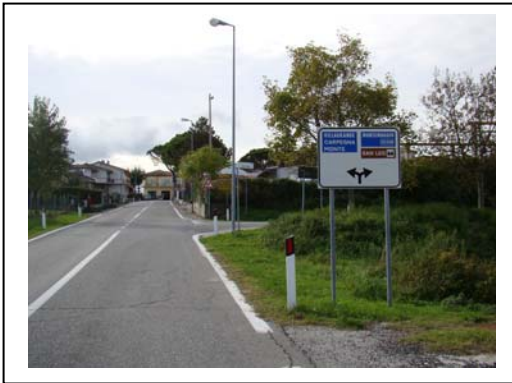
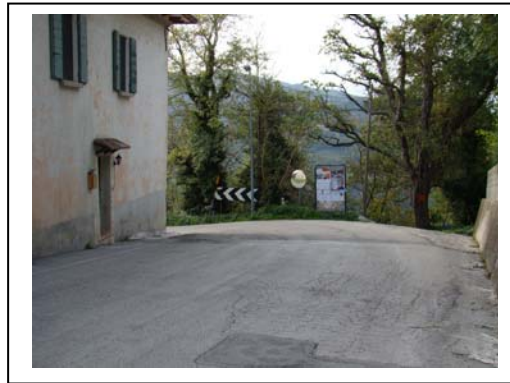
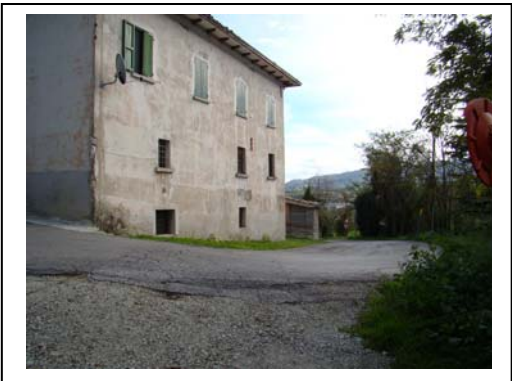
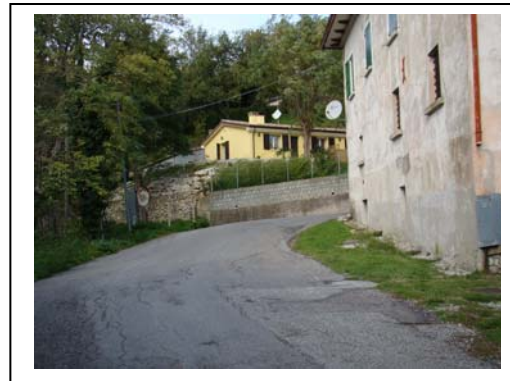
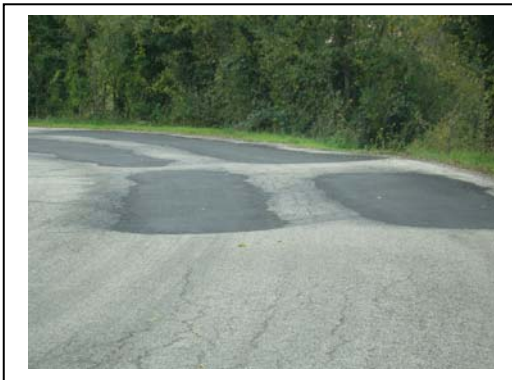
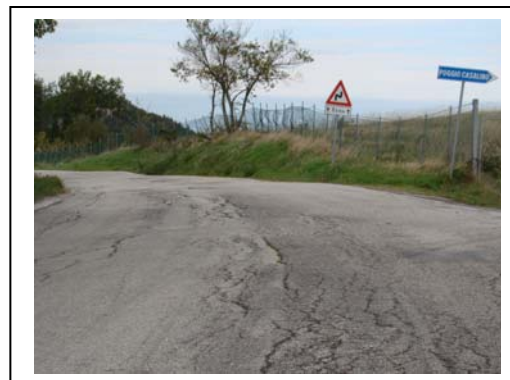
Anche questa è una strada percorsa da autobus di linea che offrono un importante servizio e non sembra molto differire per le condizioni in cui si trova dalle precedenti se non per l'assoluta scarsità di guardrail.
